Fuktskador i putsade, odränerade träregeleväggar - lägesrapport oktober 2007

SP Sveriges Tekniska Forskningsinstitut

Moisture damages in rendered, undrained, well insulated stud walls - state of the art October 2007

SP Rapport 2007:36
ISBN 978-91-85533-97-8
ISSN 0284-5172
Borås 2007

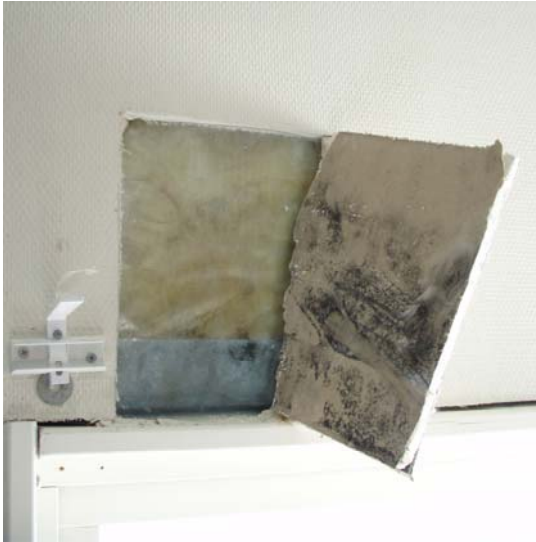
Bild 1. Mikrobiell påväxt på den invändiga gipsskivan orsakad av fukt som har läckt in.

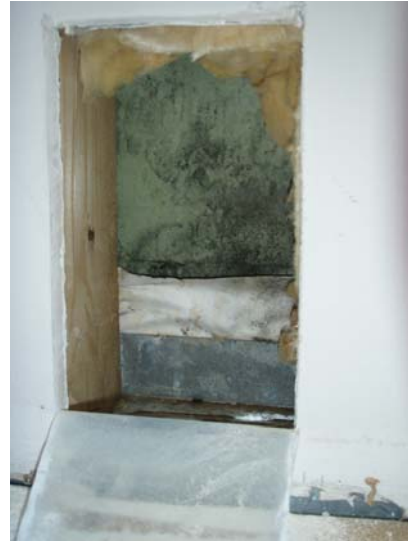
Bild 2. Mikrobiell påväxt på den yttre gipsskivan orsakad av att vatten trängt in vid en otät anslutning

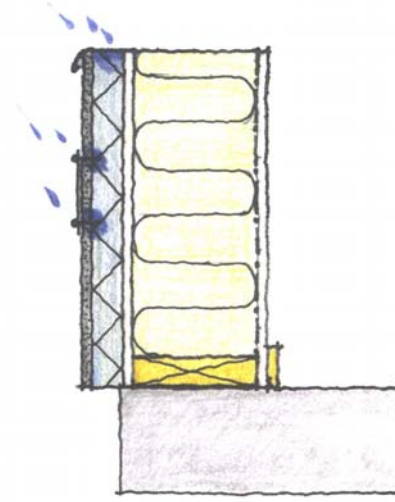
Bild 4. Vatten kommer in i otäta anslutnings- och infästningsdetaljer.

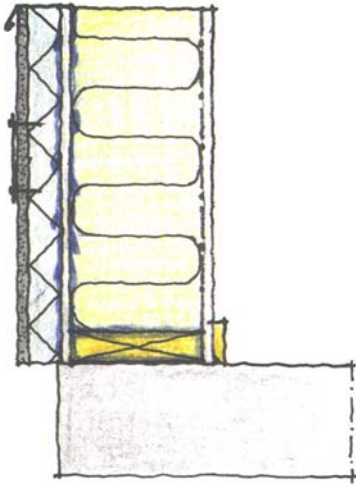
Bild 5. Vattnet rinner utmed vindskyddet och fuktas upp vindskydd, regler och syll.

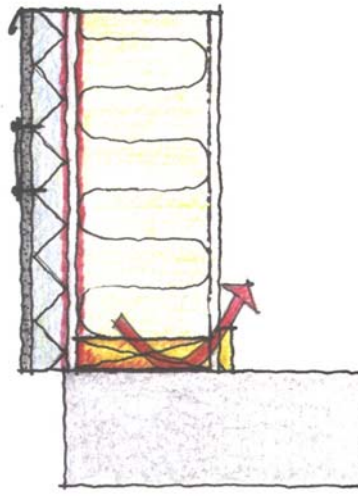
Bild 6. En långvarig uppfuktning kan leda till mikrobiell påväxt och lukt som kan spridas till inomhusmiljön.

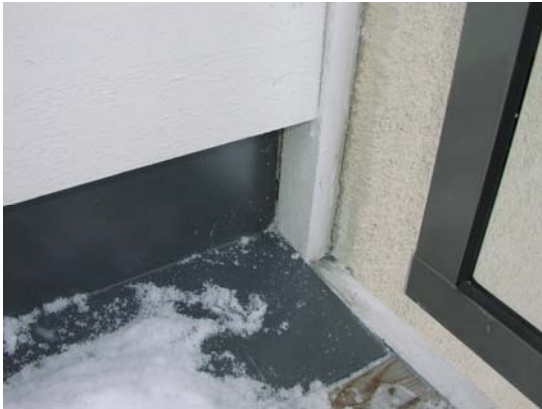
Bild 7. Otätheter vid balkong

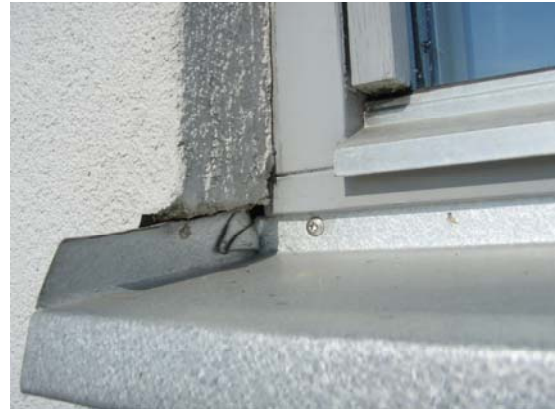
Bild 8. Otät anslutning vid fönsterbleck

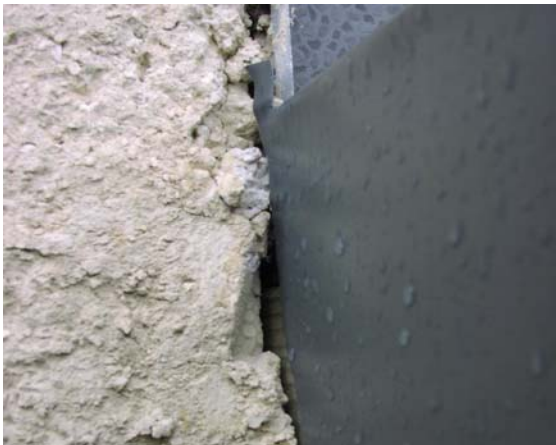
Bild 9. Otäthet i anslutning till skärmtak

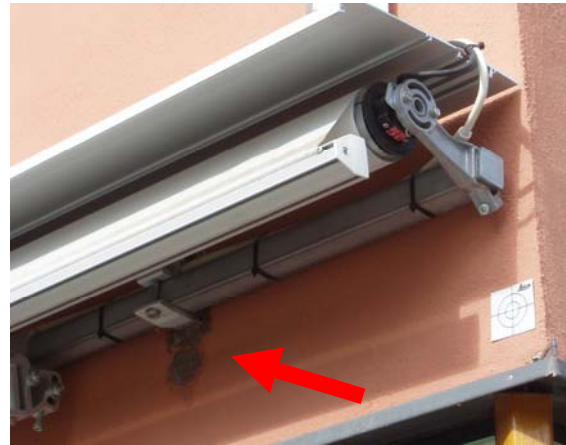
Bild 11. Markisinfästning med risk för läckage

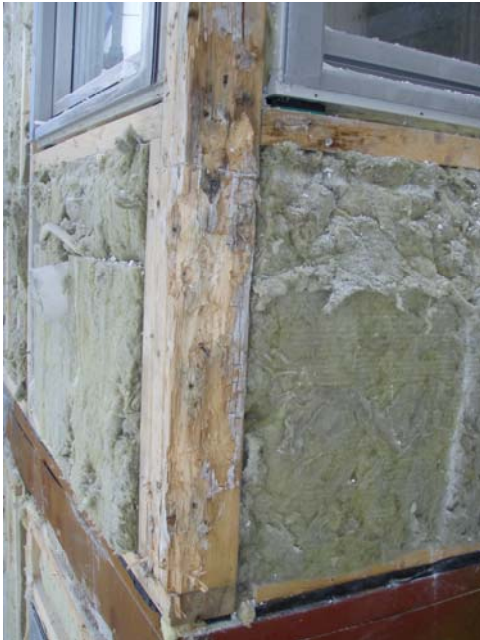
Fuktskadad regel som måste bytas

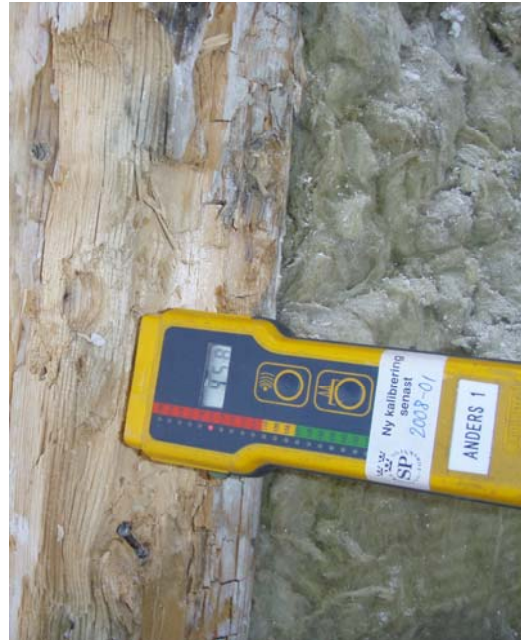
Regeln är genomsur och kraftigt rötangripen
