NUMMER 1
MAJ 2007
ÅRGÅNG 12

SÄRTRYCK UR AMA-NYTT NR 1 • MAJ 2007

Fuktskador i putsade träregelväggar

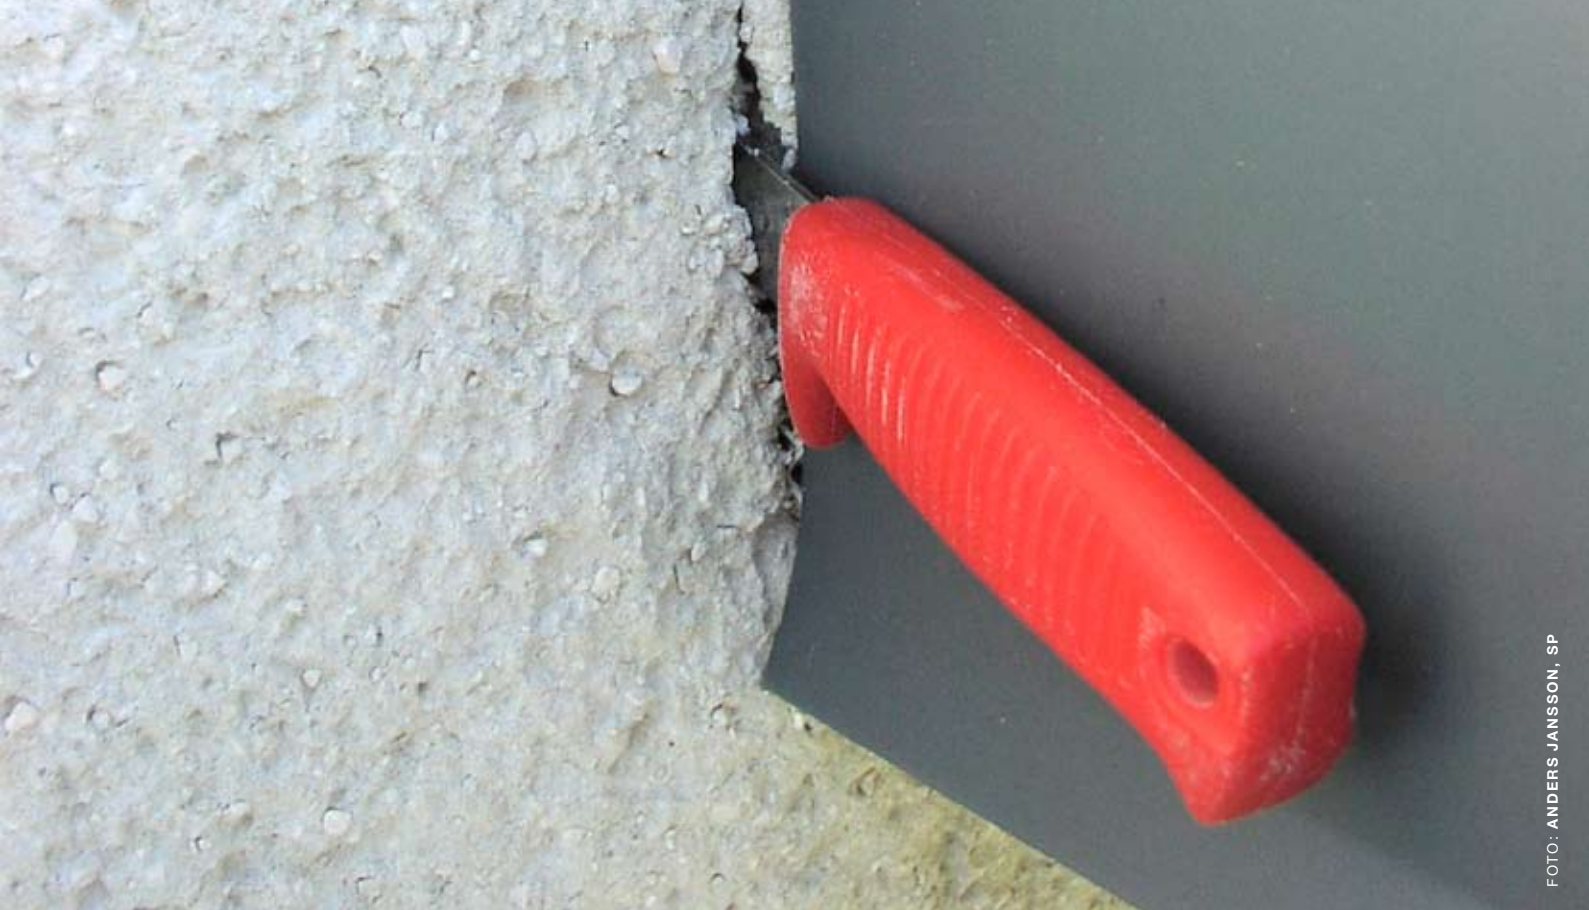
Exempel på otät skärmtaksinfästning. Vatten som tar sig in här kan orsaka fuktskador.

Tillförsel kan ske via brister i anslutningar som inte utförts på sådant sätt att regnvatten hindras från att tränga in i väggkonstruktionen. Brister förekommer framför allt vid alla typer av anslutningar; balkonger, fönster, altaner och vid infästningar ►

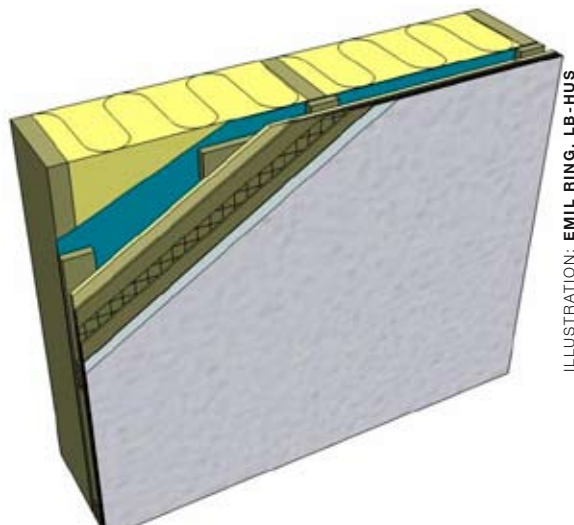
Ventilerad lättregelkonstruktion. Uppbyggnad: regelstomme och isolering, vindskyddsfolie, luftspalt med stående och liggande läkt, organisk cementbaserad skiva, putslager inklusive glasfibernät.

SP anser att konstruktionen med puts på isolering i en träregelvägg är en högriskkonstruktion med hänsyn till fukt då den saknar uttorkningsmöjligheter. Principen för en mer fuktsäker utformning är att vatten som kommer in ska kunna torka ut. Om väggkonstruktionen i stället byggs med luftspalt, med regn- och vindskydd åtskilda, får den i stort sett samma utseende som den putsade oventilerade väggen men med samma fukttekniska egenskaper som den traditionella ventilerade väggen. Vindskyddet bör tåla vattenbegjutning om fasaden utsätts för regn under byggtiden.
