# AMA-nytt

**SÄRTRYCK UR AMA-NYTT NR 1 • MAJ 2007**

## Fuktskador i putsade träregelväggar

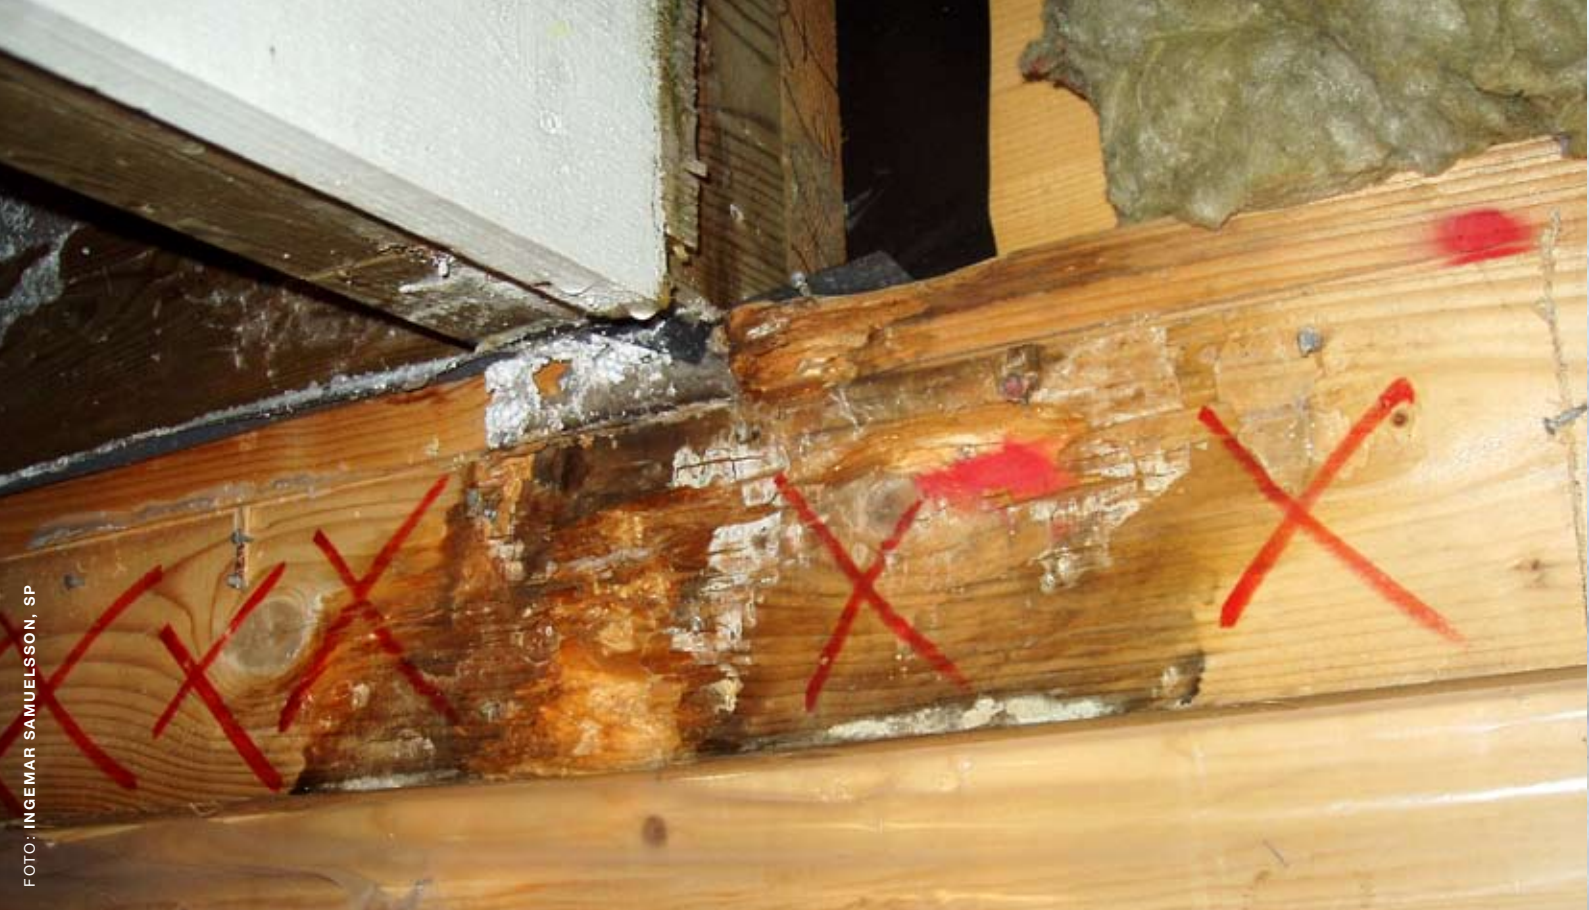
Fukt- och rötskadat trä är synligt efter det att puts och isolering har avlägsnats vid en balkonginfästning.

Om man vid fuktmätningarna konstaterar förhöjda fuktnivåer frilägg konstruktionen utifrån; puts, eventuellt skivmaterial och isolering. Allt skadat material byts ut och ersätts med nytt material; utegips, isolering och träregelverk.

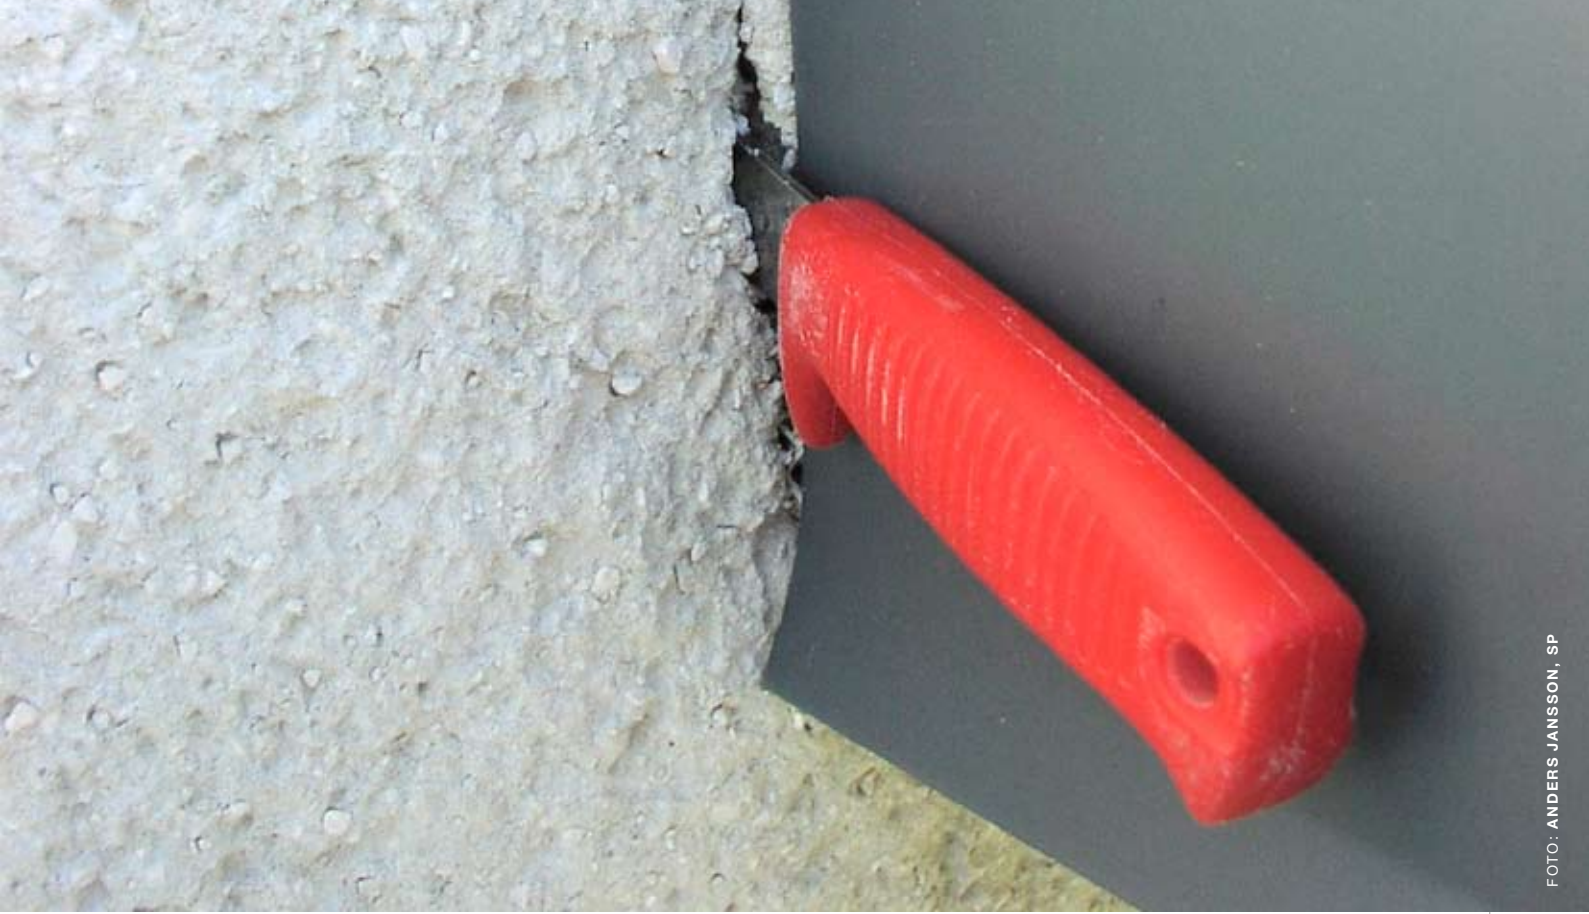
**Exempel på otät skärmtaksinfästning. Vatten som tar sig in här kan orsaka fuktskador.**

Tillförsel kan ske via brister i anslutningar som inte utförts på sådant sätt att regnvatten hindras från att tränga in i väggkonstruktionen. Brister förekommer framför allt vid alla typer av anslutningar; balkonger, fönster, altaner och vid infästningar ►
