## Nyhetsblad nr 7 - 2001-12-14

## Undvik att använda stormhakar i fönster

## Besiktningar

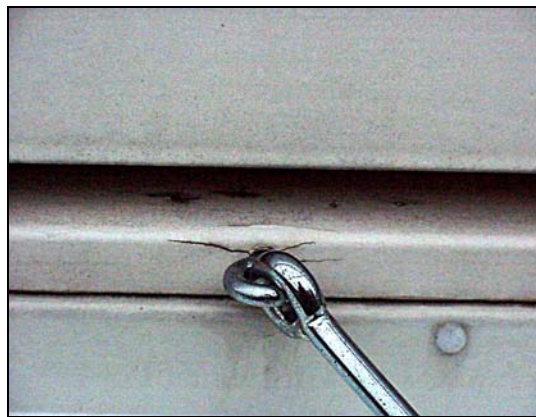
Den första besiktningen visar att konditionen på målningen är bra i flertalet fönster. I några fönster är färgtäckningen dålig, speciellt mellan bågarna. Tätlisten har i vissa fall missfärgat målningen. Det förekommer en hel del kvistgulning och glasningslisten släpper ifrån i några fönster. För merparten av fönstren ligger den uppmätta fuktkvoten på 10-12 %. I fönster med uppställningsbeslag i form av stormhake uppmättes emellertid en fuktkvot kring 20 % i karmbottenstycket. Detta beror troligtvis på att fukt kan tränga in där stormhaken är monterad i karmen.

Vid den andra besiktningen har en del sprickor börjat visa sig i träverket i nedre hörnen på karmen i några av fönstren och målningen på utsidan börjar spricka upp på enstaka ställen. Den största förändringen är fönstrens ökade fuktkvot i karmbottenstycket. För bågarna har fuktkvoten ökat i ungefär samma omfattning. För många av fönstren är ökningen så liten att den kan förklaras med skillnader i klimatet mellan de båda besiktningstillfällena. Men för vissa av fönstren är ökningen så stor att det måste finnas en annan orsak. Speciellt stor har ökningen varit i fönstren med stormhake.

*Sprickor i karmen vid infästning av stormhake.*

Antalet sprickor i träet har ökat med tiden, både i karmar och bågar. Vid kvistar och kvistlagningar börjar det också bildas sprickor. I de fönster som har stormhake finns det sprickor vid infästningen av stormhaken men även vid hakeshållaren, se figur nedan. I ett av fönstren finns det en början till rötskada på utsidan av det nedre karmhörnet. Troligtvis är det en spik i karmhörnet som har spräckt fogen så att vatten kan tränga in. I ett annat fönster finns det början till röta nertill på mittposten.
