Sveriges Tekniska Forskningsinstitut och Fuktcenter varnar:

Felaktig fasadkonstruktion orsakar fuktskador

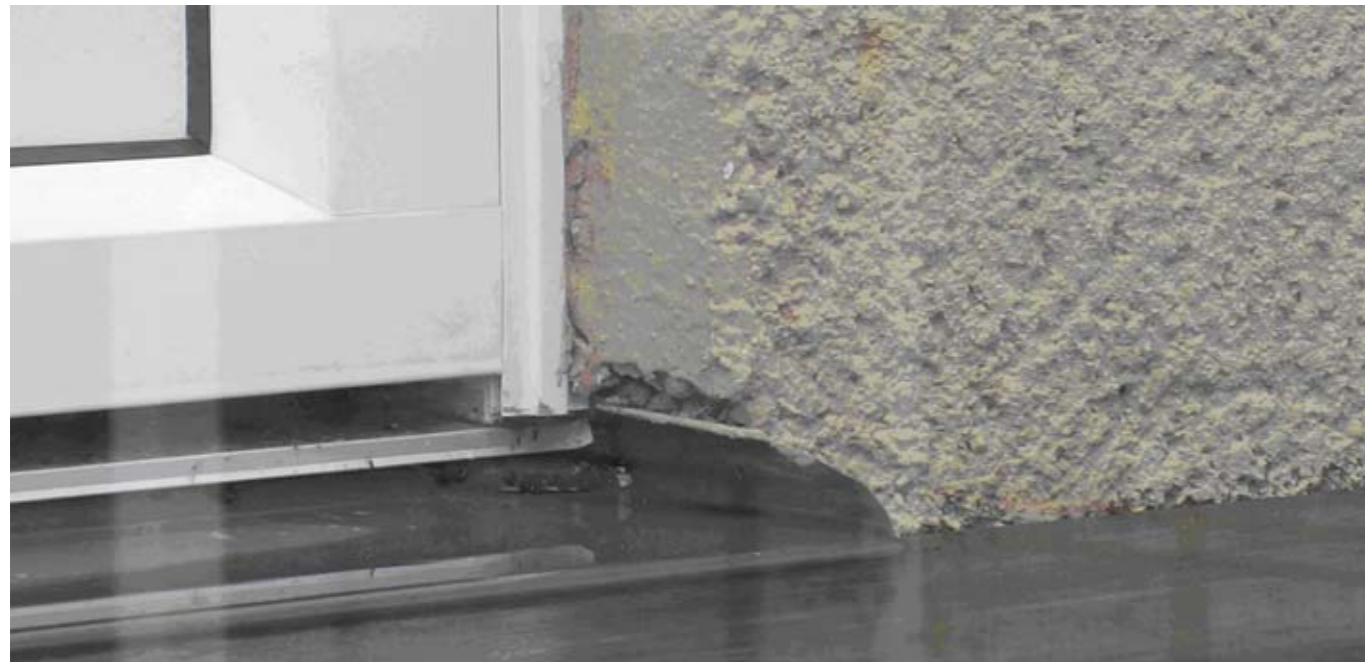
Dåligt utförd anslutning.

Tillförsel kan ske via brister i anslutningar som inte utförts på sådant sätt att nederbörd hindras från att tränga in i väggkonstruktionen. Brister förekommer framförallt vid alla typer av anslutningar; balkonger, fönster, altaner och vid infästningar för trappor, skärmar och utomhusbelysningar. De största problemen uppkommer i de fasader som är mest utsatta för regn och vind.

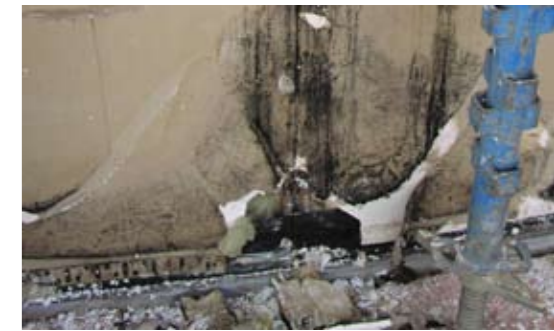
Fasaden dölde fuktskada.
