# Bygginfo <sup>PM</sup>

**SÄRTRYCK UR BYGGINFO PM NR 2 - 2007**

## Fuktskador i putsade träregelväggar

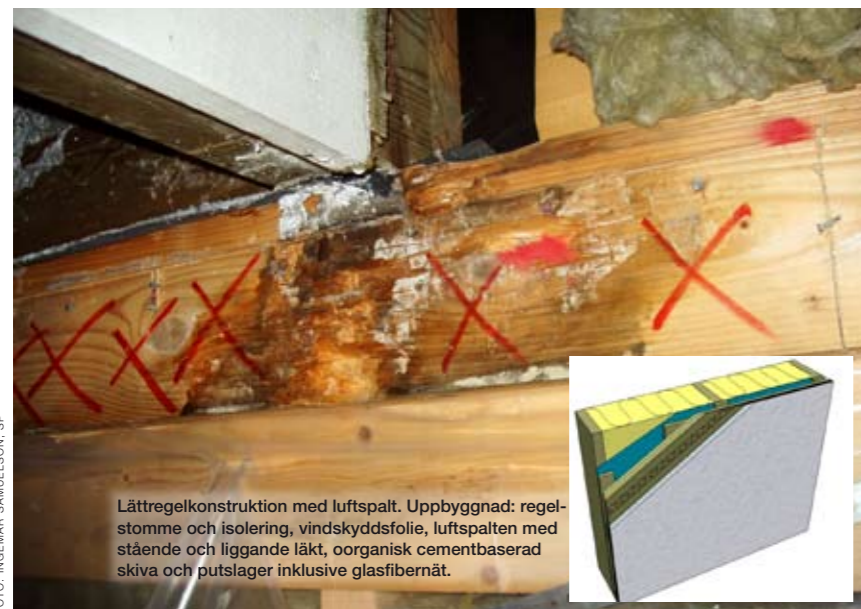
Fukt- och rötskadat trä är synligt efter det att puts och isolering har avlägsnats vid en balkonginfästning.

Tillförsel kan ske via brister i anslutningar som inte utförts på sådant sätt att regnvattnen hindras från att tränga in i väggkonstruktionen. Brister förekommer framför allt vid alla typer av anslutningar: balkonger, fönster, altaner och vid infästningar för trappor, skärmar och utomhusbelysningar. De största problemen uppkommer på de fasader som är mest utsatta för regn och vind.
