Sveriges Tekniska Forskningsinstitut och Fuktcenter varnar:

## Felaktig fasadkonstruktion orsakar fuktskador

Av Yvonne Brinck

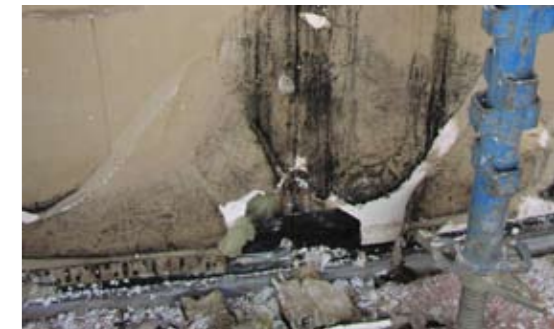
Fasaden dölde fuktskada.
