Fuktskador i putsade, odränerade träregeleväggar - lägesrapport oktober 2007

SP Sveriges Tekniska Forskningsinstitut

Moisture damages in rendered, undrained, well insulated stud walls - state of the art October 2007

SP Rapport 2007:36
ISBN 978-91-85533-97-8
ISSN 0284-5172
Borås 2007

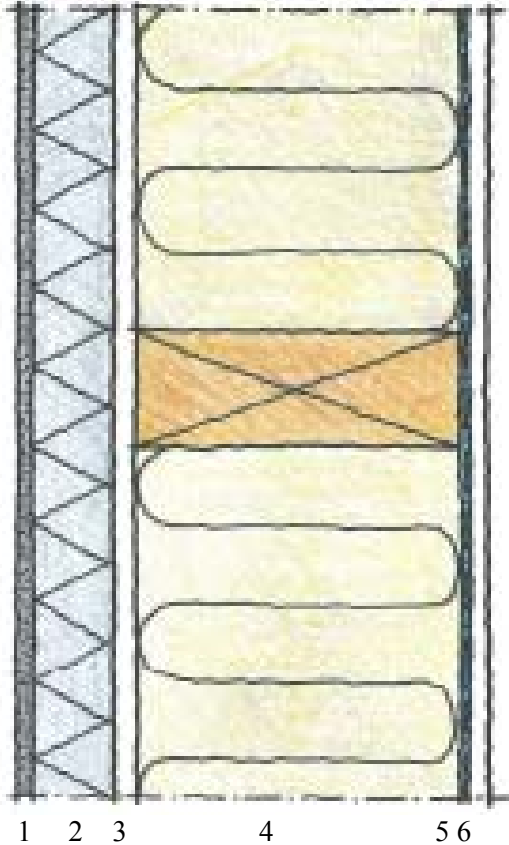
- 1 tjockputs eller tunnputs^{3/}
- 2 styv isolering av cellplast eller mineralull som fästs mot skiva (3)
- 3 gipsskiva, plywood, spånskiva, mineralfiberskiva eller annat
- 4 reglar, ofta korsande regelverk, med mellanliggande värmeisolering
- 5 luft- och ångtätning, ofta polyetenfolie 0,2 mm
- 6 invändig skiva, ofta gips

Skador förekommer oftast i den yttre skivan (3) och i den yttre delen av träregelverket. Vatten som läcker in i konstruktionen, till exempel vid otäta anslutningar suges in i skivan (3) eller rinner på framsidan eller baksidan och följer skivan nedåt och inåt och även i sidled. I de fall man har använt en tandad spackelspade vid limning av cellplast mot skivan kan vattnet följa limspåren i sidled. Efter att konstruktionen fuktats upp tar det lång tid innan fukten torkar vilket gör att mätningar går att utföra i stort sett när som helst.

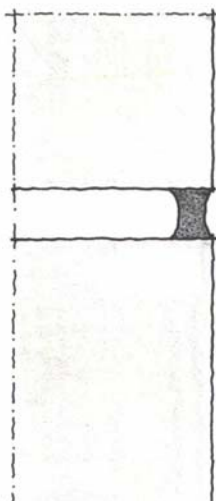
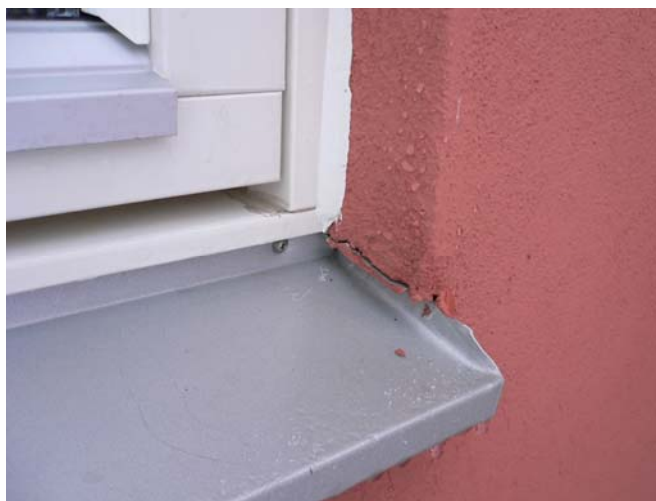
I den putsade, odränerade träväggen sker tätningen enligt enstegsprincipen. Det betyder att tätningen måste fungera hela tiden.

Exempel på enstegstätad vägg

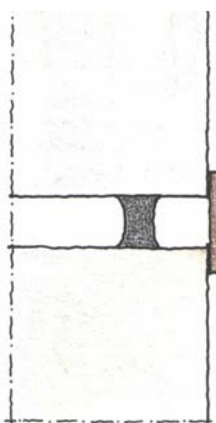
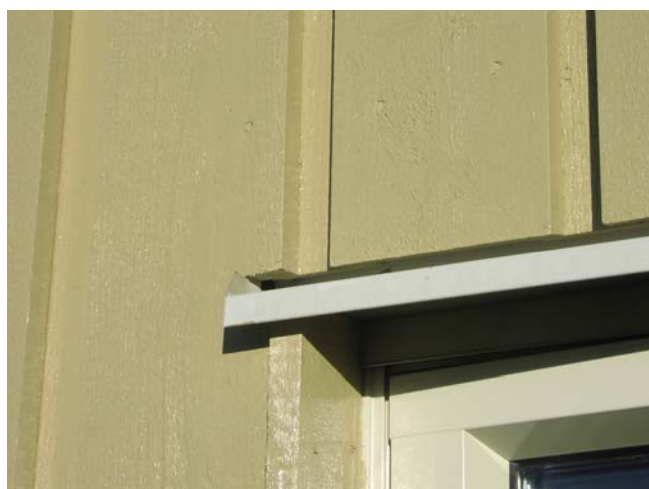
I en vanlig yttervägg med isolering mellan regler brukar regntätning och lufttätning skiljas åt. Genom att ha ett regnskydd utanför väggen, till exempel träpanel, kommer vattnet inte i direkt kontakt med lufttätningen. Detta system kallas tvåstegstätning.

Exempel på tvåstegstätning

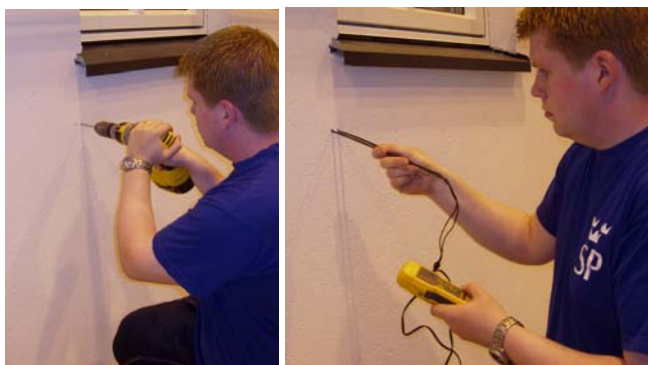
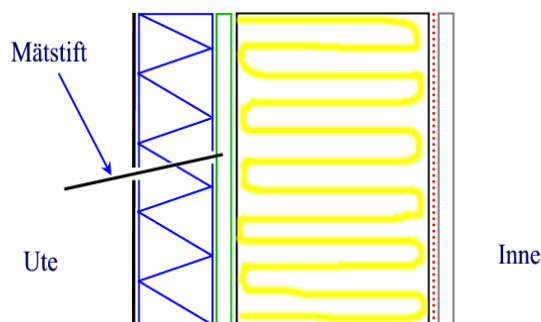
Kontrollmätning

Indikationsmätningar i skivan innanför puts och yttre isolering av cellplast eller mineralull utförs med hjälp av fuktkvotsmätare på följande sätt.

- Två små hål borras i putsen (diameter ca 6 mm) med ett avstånd på ca 20 mm mellan hålen.
- Isolerade förlängningsstift trycks snett uppåt genom hålen och genom den yttre isoleringen. Förlängningsstiftens oisolerade vassa spetsar skall tryckas in i skivan.
- Aktuellt värde på displayen avläses och noteras.
- Måthålen lagas med lämpligt material t ex en åldersbeständig mjukfog.
