SPCT-metoden - Provning av hundburar

Tillämpningsområde

3 Provning

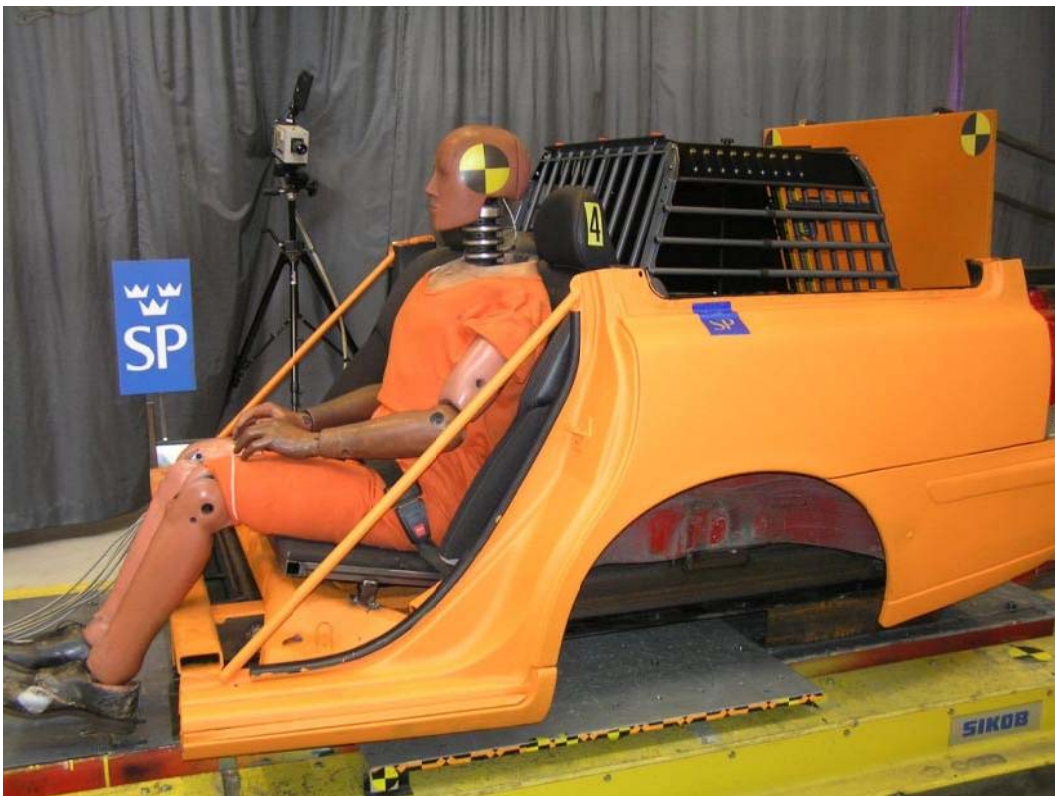
Bild 2, Setup upphinnandeprov

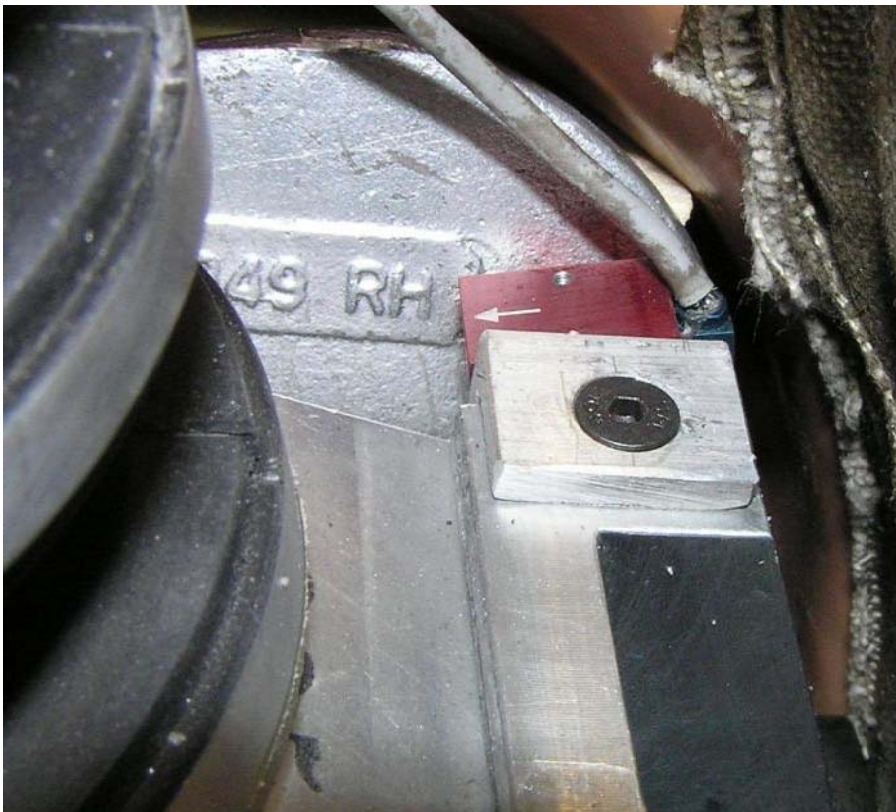
Bild 4, placering av T1-accelerometern i krockdockan

En Hybrid III 50%-ils krockdocka placeras i vänstra baksätesplatsen (position 4 enligt ISO-kodning). Dockan skall vara utrustad med en treaxiell accelerometer i huvudet och en enaxiell accelerometer i höjd med övre bröstkotan, T1, se bild 4 i appendix 1.

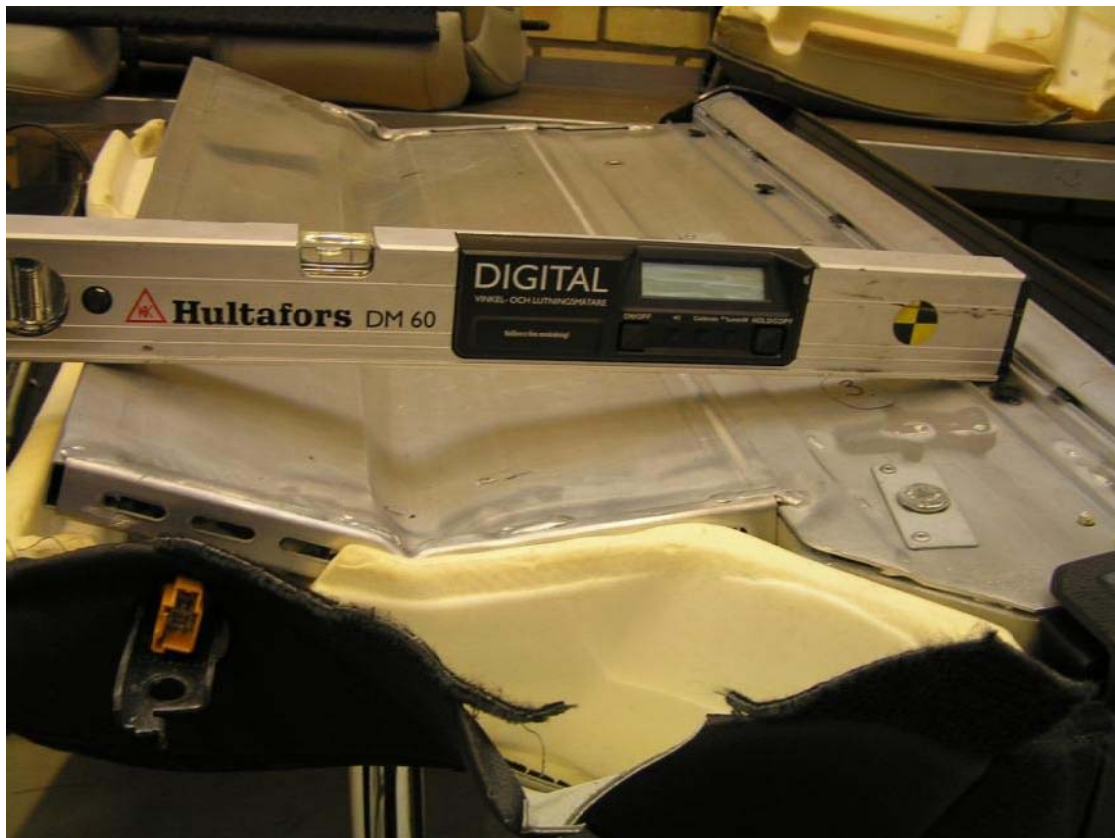
Bild 5, Mätning av den horisontella deformationen av sätesryggen

- T1-acceleration. Accelerationen av krockdockans övre bröstkota, accelerationen filtreras med CFC 180 och det högsta värdet läses av.
- Horisontell deformation av sätesrygg. Deformationen hos ryggstödet mäts över hela sätesryggens plana del, med stålskala eller liknande lagd mot över och underkant av sätesryggen, se bild 5 och 6 i appendix 1.
