SPCT-metoden - Provning av hundburar

Tillämpningsområde

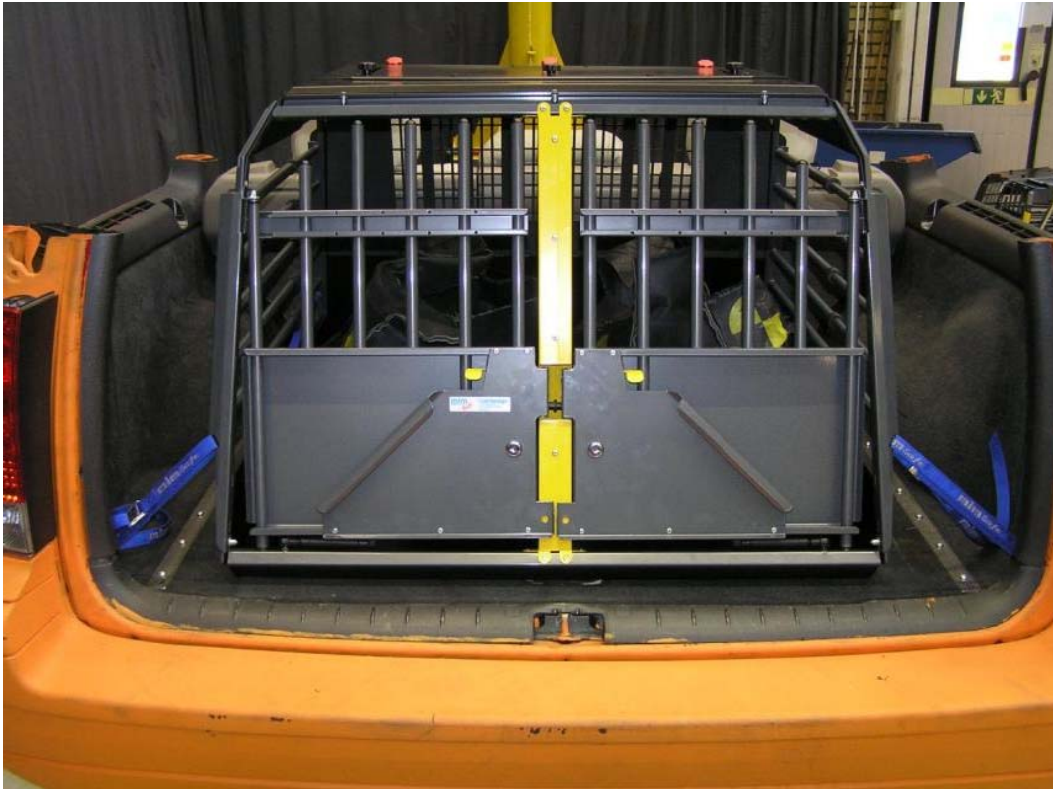
Bild 1, Setup frontalt krockprov

Hundburen placeras i karossens bagageutrymme i enlighet med tillverkarens instruktioner, se bild 1 i appendix 1. Då provobjektet består av ett separat utrymme lastas provobjektet upp med 45 kg barlast och för provobjekt bestående av två separata utrymmen lastas de upp med två stycken barlastar á 35 kg. Om burens max tillåtna last är lägre än 45 kg eller 2x35 kg så skall den max tillåtna lasten användas vid provet istället.

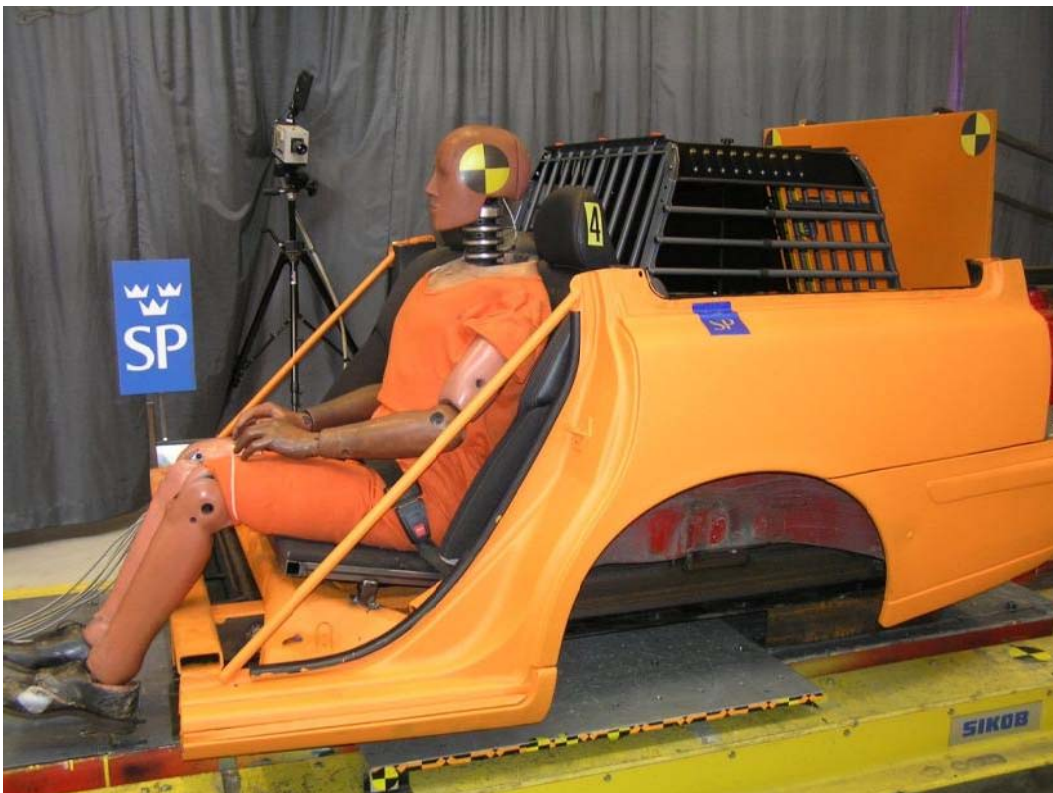
Bild 2, Setup upphinnandeprov

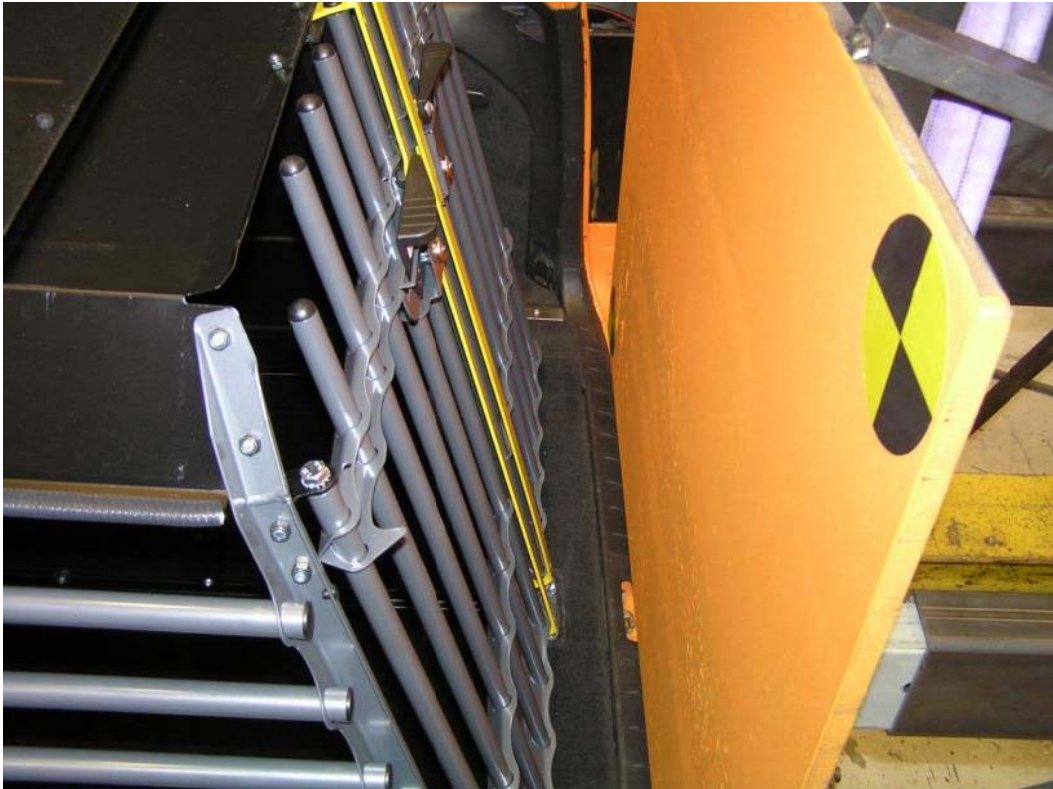
Bild 3, Krockbarriärens position när krockjärnen börjar deformeras

Inträngande barriär justeras så att viss frigång finns mot lastrumsgolv och så att deformationen hos provobjektet påbörjas ca 100 mm efter det att krockslädens inbromsning påbörjats, se bild 3 i appendix 1.

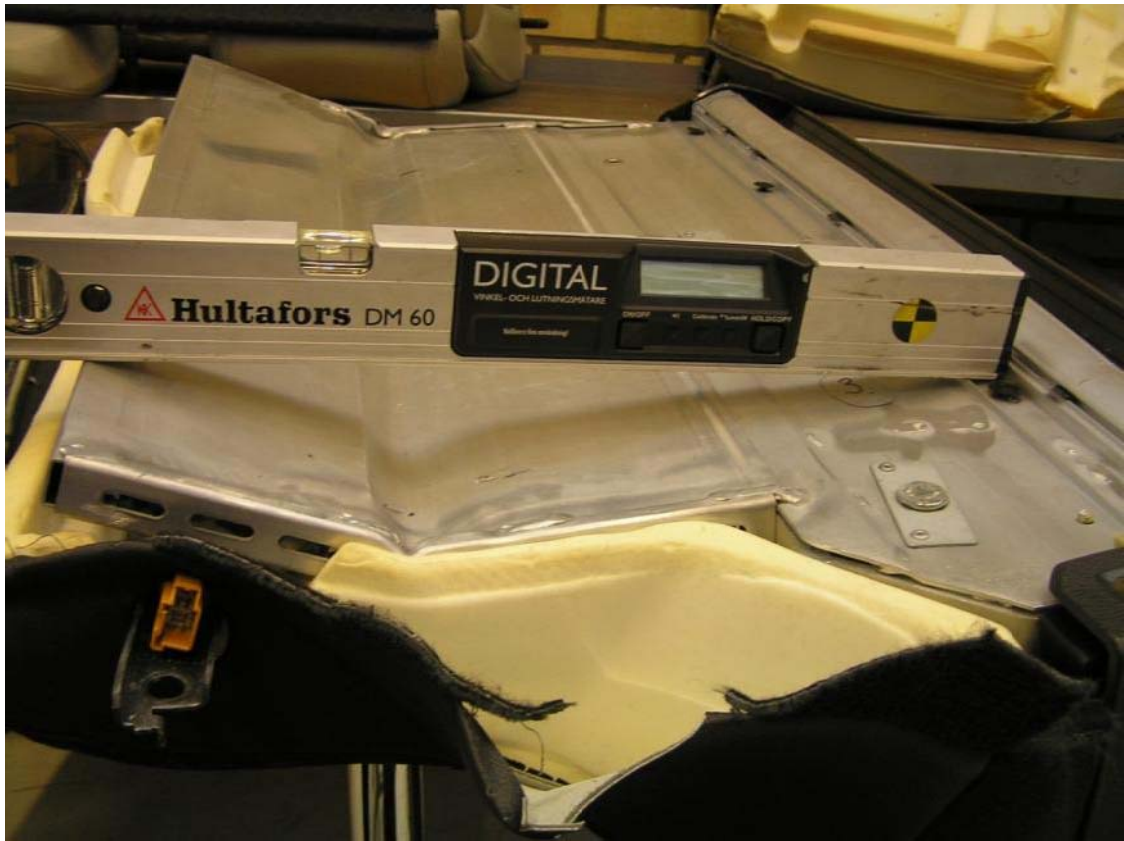
Bild 5, Mätning av den horisontella deformationen av sätesryggen

- T1-acceleration. Accelerationen av krockdockans övre bröstkota, accelerationen filtreras med CFC 180 och det högsta värdet läses av.
- Horisontell deformation av sätesrygg. Deformationen hos ryggstödet mäts över hela sätesryggens plana del, med stålskala eller liknande lagd mot över och underkant av sätesryggen, se bild 5 och 6 i appendix 1.

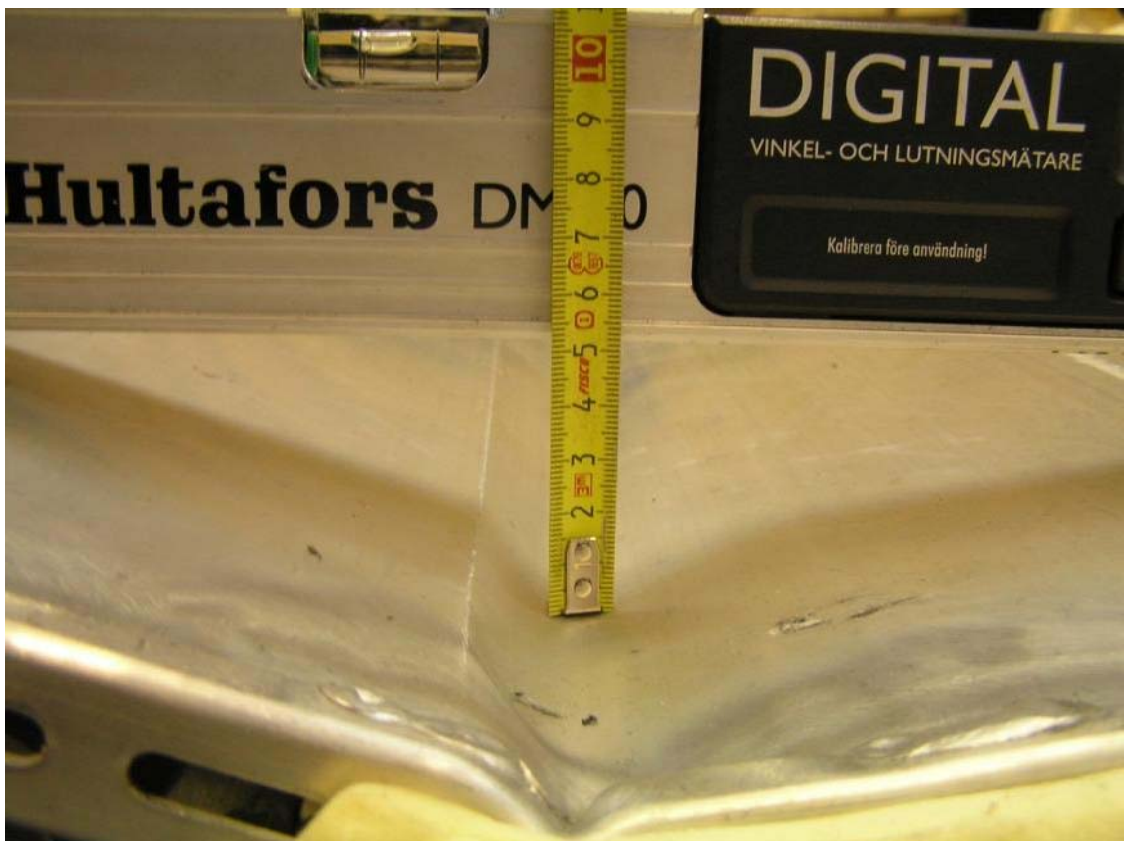
Bild 6, Mätning av den horisontella deformationen av sätesryggen

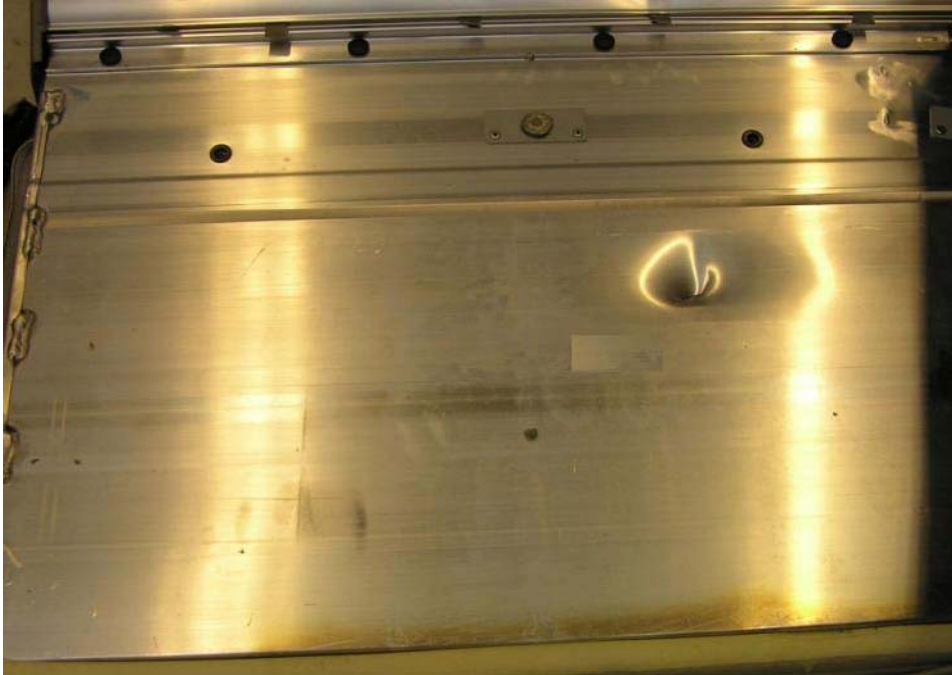
Bild 7, Penetrationshål efter prov

- Penetrationsdjup i sätesrygg. Enstaka hål eller deformationer från inträngande delar mäts på djupet jämfört med ryggens plana del, se bild 7 i appendix 1.

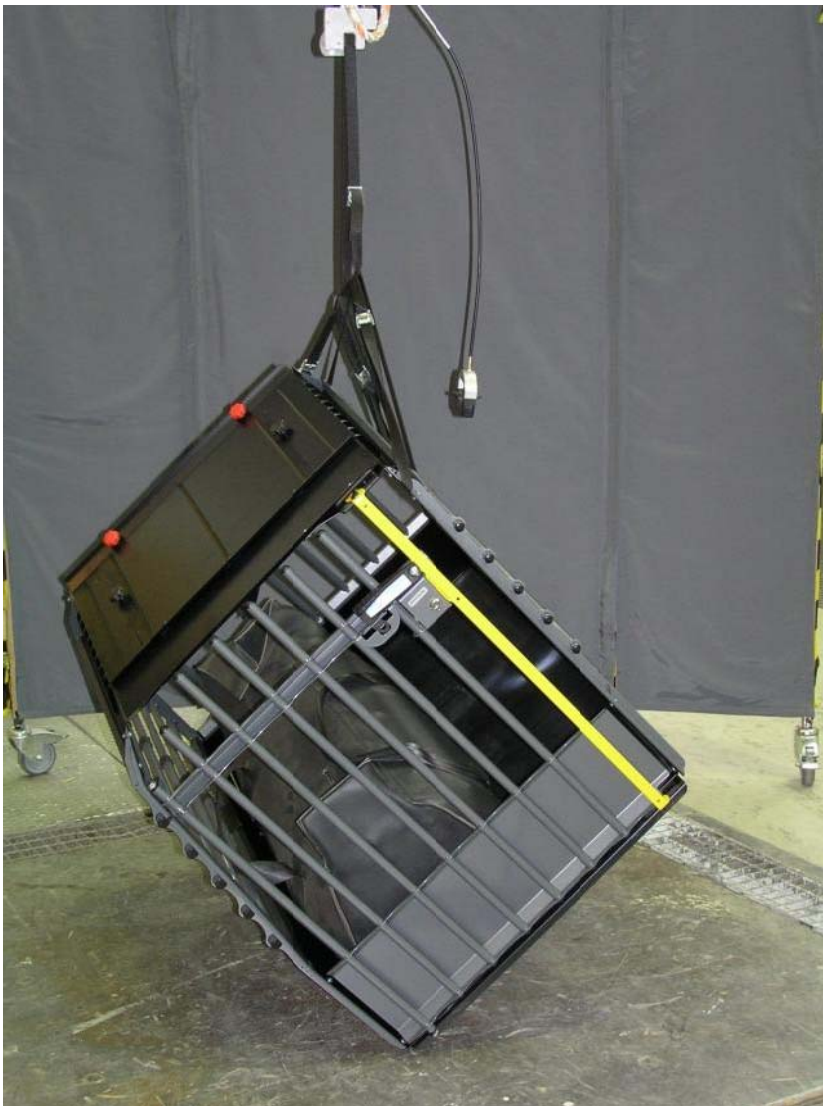
Bild 8, Vinkling av provobjekt innan fallprov

En utlösningensanordning som ej riskerar att påverka provobjektets fallposition hängs upp över en stum fallplatta. Provobjektet fästs med spännband i utlösningensanordningen, se bild 8 i appendix 1.

Provobjektets svagaste hörn skall utsättas för fallprovet och denna punkt tas fram genom en ingenjörsmässig bedömning. Provobjektets position justeras med spännband och roteras runt fordonets tänkta längdaxel 45° och vrids sedan runt fordonets transversella axel 15°, se bild 8 i appendix 1. Fallhöjden för provobjektets lägsta punkt justeras till 70 cm över fallplattan. Då provobjektet består av ett separat utrymme lastas provobjektet upp med 45 kg barlast och för provobjekt bestående av två separata utrymnen lastas upp med två stycken barlastar á 35 kg. Om burens max tillåtna last är lägre än 45 kg eller 2x35 kg så skall den max tillåtna lasten användas vid provet istället.
